### 3.2 Caractéristiques pédologiques

## 5. Résultats de l'étude pédologique

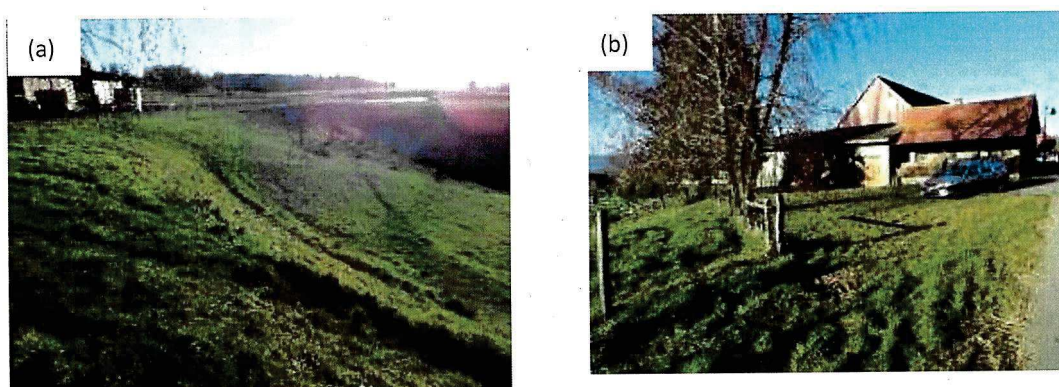
Figure 8 : Commune de Donneloye, polygone 28,  
Parcelle 2031 – pente > 18% dans la partie sud (a) et hangar au nord (b).

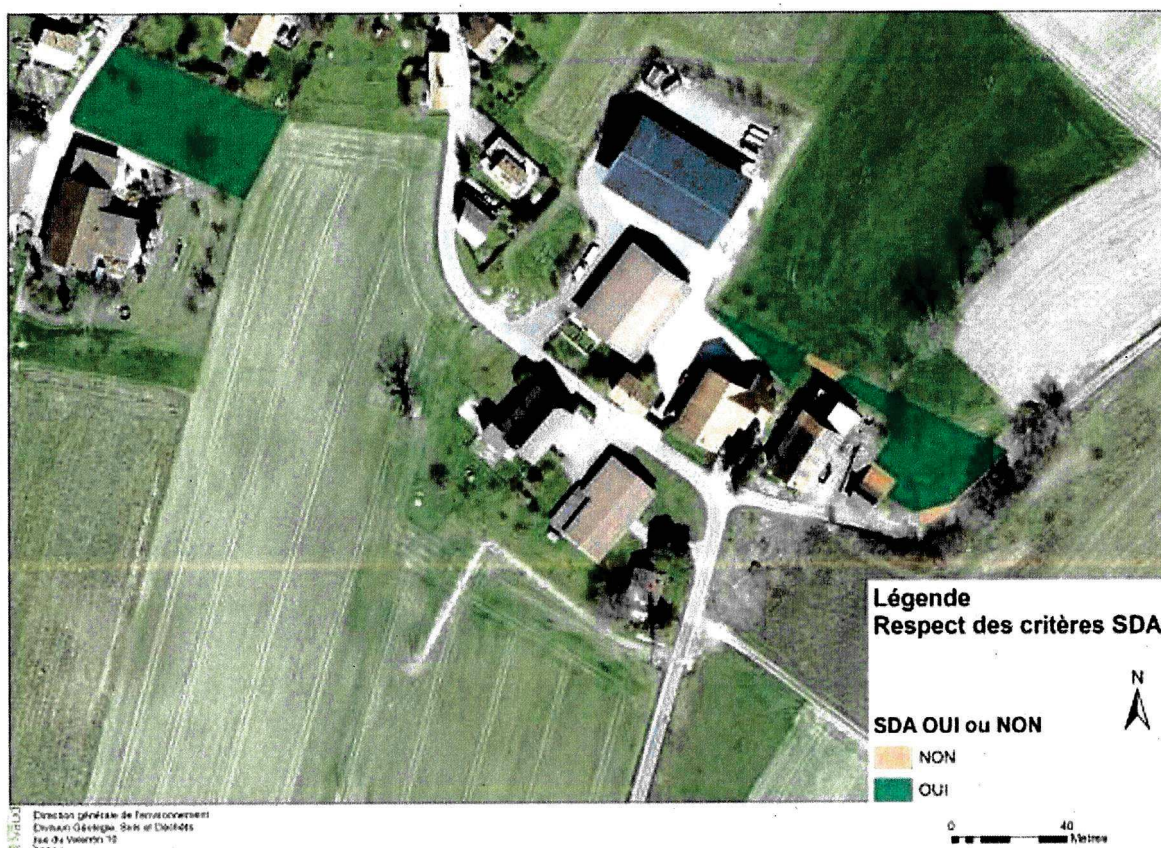
Figure 22 : Respect des critères SDA pour les parcelles 517 et 535 à Donneloye

Sur la base des résultats de l'étude pédologique, le Canton vérifie les autres critères de qualité tels que définis par le Plan sectoriel des SDA, à savoir les critères de pente, superficie d'un seul tenant, zone climatique. Les surfaces définitives sont présentées en vert ci-dessous (Figure 21 et Figure 22).

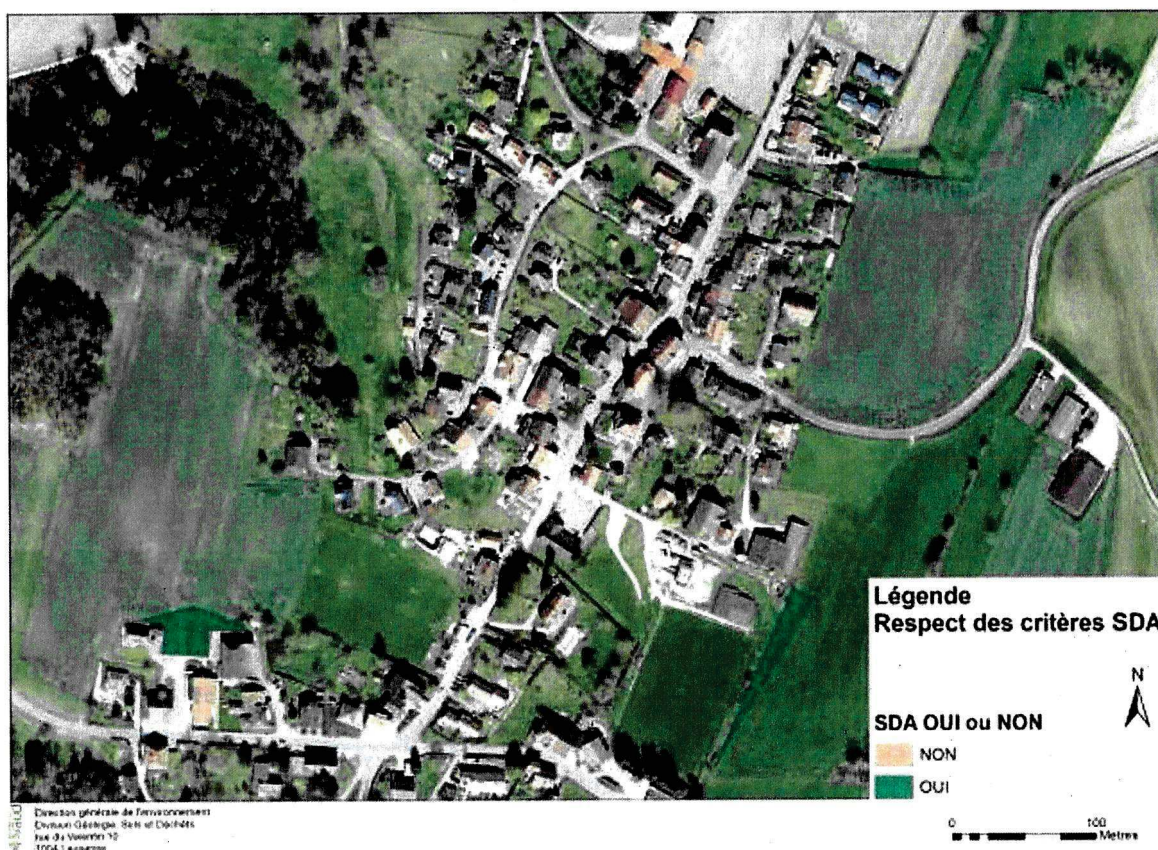
Figure 23 : Respect des critères SDA pour les parcelles 61, 102, 129, 261 à Donneloye
